## Ringversuch PEGESS 2003 Emission am Netzanschluss

Bericht 2004-255-525. Dieser Bericht kann als pdf-Dokument von  
<http://www.metas.ch/de/publication/publi2.html#bericht>  
abgerufen werden.

# Ringversuch PEGESS

## Emission am Netzanschluss

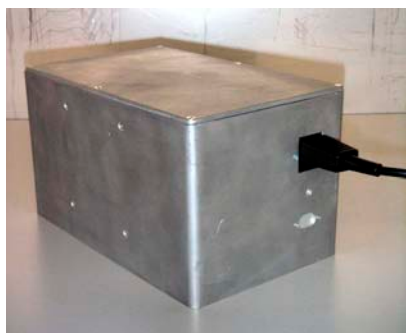
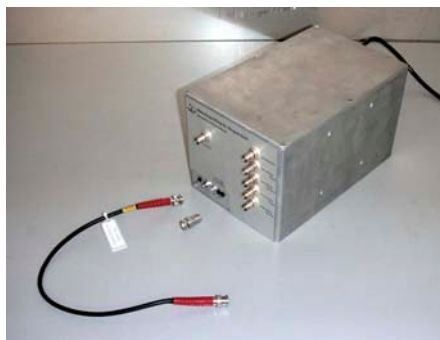
Fig. 1 Referenzprüfling

Als Referenzprüfling wurde eine Metallbox der Größe 17 cm x 17 cm x 27 cm verwendet. Als Generator ist ein Kammgenerator RefRad der Firma Seibersdorf Research eingebaut. Der Kammgenerator wird aber nicht aus Batterien, sondern über ein kleines Speisegerät mit 6V Ausgangsspannung aus der Netzleitung gespeist. Der Ausgang des Kammgenerators ist über einen 20 dB Abschwächer an die Frontseite des Referenzprüflings geführt. Mit einem kurzen Koaxialkabel kann an der Frontseite die Quelle auf unterschiedliche Art auf die Netzleitung des Referenzprüflings gekoppelt werden und so drei verschiedene Prüflingstypen realisiert werden.

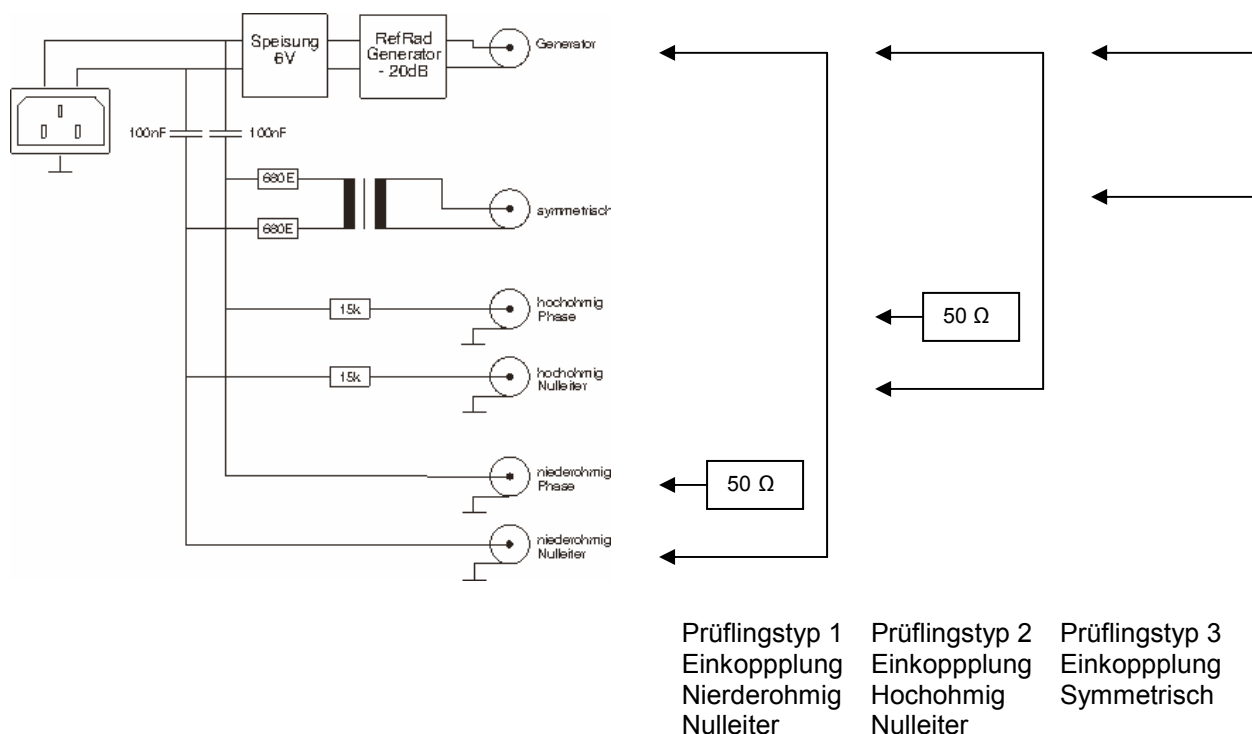
Für den Prüflingstyp 1 (Niederohmige Einkopplung auf Nulleiter) wird der Ausgang des Attenuators über 100 nF auf den Nulleiter gekoppelt. Die Quellenimpedanz ist damit durch die 50 Ω des Attenuators bestimmt. Der andere Eingang der niederohmigen Einkopplung (Phase) wird mit 50 Ω abgeschlossen.

Für den Prüflingstyp 2 (Hochohmige Einkopplung auf Nulleiter) wird der Ausgang des Attenuators über einen Seriewiderstand von 15 kΩ und 100 nF auf den Nulleiter gekoppelt. Die Quellenimpedanz ist damit durch die 15 kΩ bestimmt. Der andere Eingang der hochohmigen Einkopplung (Phase) wird mit 50 Ω abgeschlossen, enthält aber ebenfalls einen Seriewiderstand von 15 kΩ.

Fig. 2: Beschaltung für die drei Prüflingstypen

Für den Prüflingstyp 3 (Symmetrische Einkopplung) wird das Störsignal über einen geschirmten Symmetriertrafo (Balun) und zwei Seriewiderstände von  $680\ \Omega$  symmetrisch zwischen Phase und Nulleiter eingekoppelt.

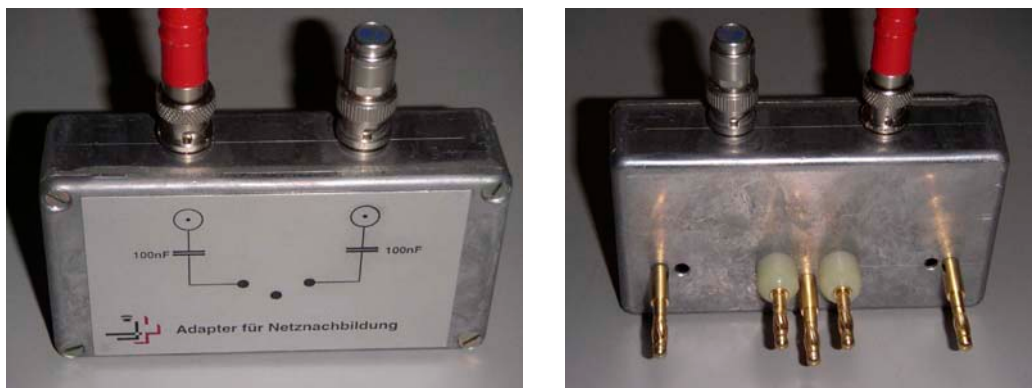
Die Zusatzmessung 2 diente dazu, festzustellen welcher Anteil der Abweichungen durch die Unterschiede der Netznachbildung verursacht wurden. Dazu wurde das Signal vom Generator im Referenzprüfling über  $100\ \text{nF}$  mit einem speziellen Adapter direkt in die Netznachbildung eingekoppelt. Der Adapter war so konstruiert, dass der Masseanschluss bei den meisten angewendeten Netznachbildungen direkt an den dafür vorgesehenen Kontakten der Netznachbildung angeschlossen werden konnte. Der nicht Benützte Eingang des Adapters wurde mit  $50\ \Omega$  abgeschlossen.

Fig.3: Adapter für die Einkopplung der Störquelle direkt an der Netznachbildung (Zusatzmessung 2)

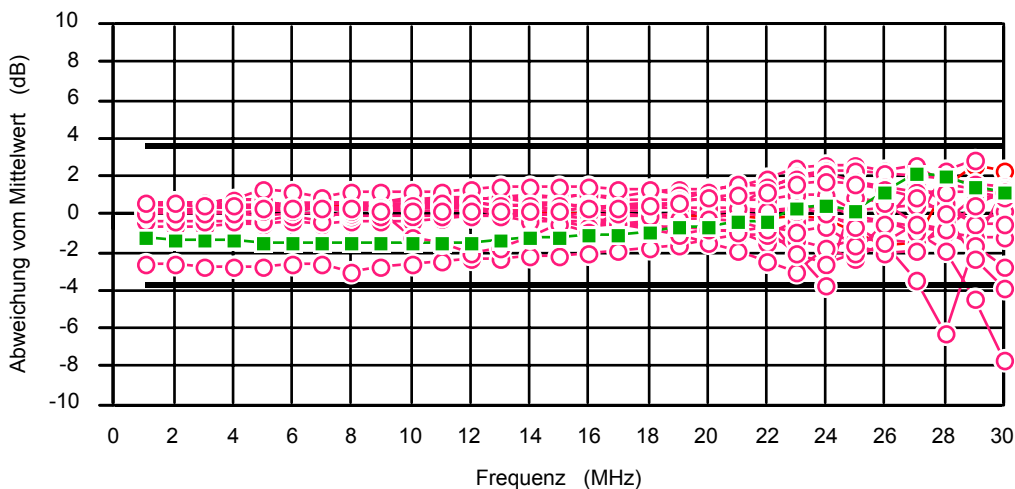
Die Unterschiede der Messempfängerkalibration können dadurch kompensiert werden, dass die Resultate der einzelnen Labors mit den Resultaten der Zusatzmessung 1 korrigiert werden. So werden die Einflüsse sichtbar, die von anderen Einflussfaktoren verursacht werden (Fig. 6)

Fig.6 Messresultate von Fig. 5 individuell korrigiert mit der Zusatzmessung 1 (Messempfängerkalibration)

Die Resultate des mit Rechtecken markierten Labors liegen nun gut im Bereich von  $\pm U_{CISPR}$ . Oberhalb von 20 MHz bleibt die Streuung aber grösser und ein Teil der Resultate liegen auch nach der Korrektur mit der Messempfängerkalibration teilweise ausserhalb von  $\pm U_{CISPR}$ .

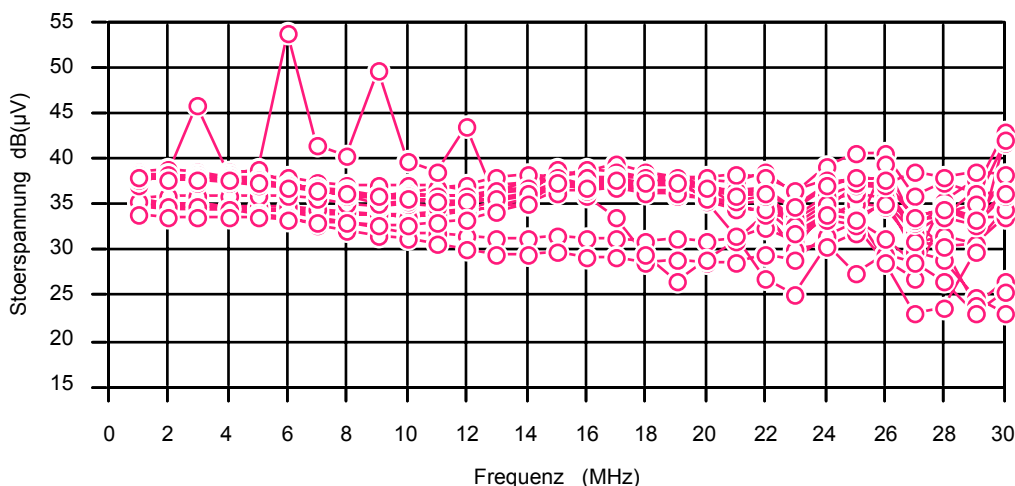
Die Resultate der Messung mit Prüflingstyp 2 sind in Fig. 7 dargestellt.

Fig.7 Messresultate mit Prüflingstyp 2 (Eingekoppelt und gemessen auf dem Nulleiter)

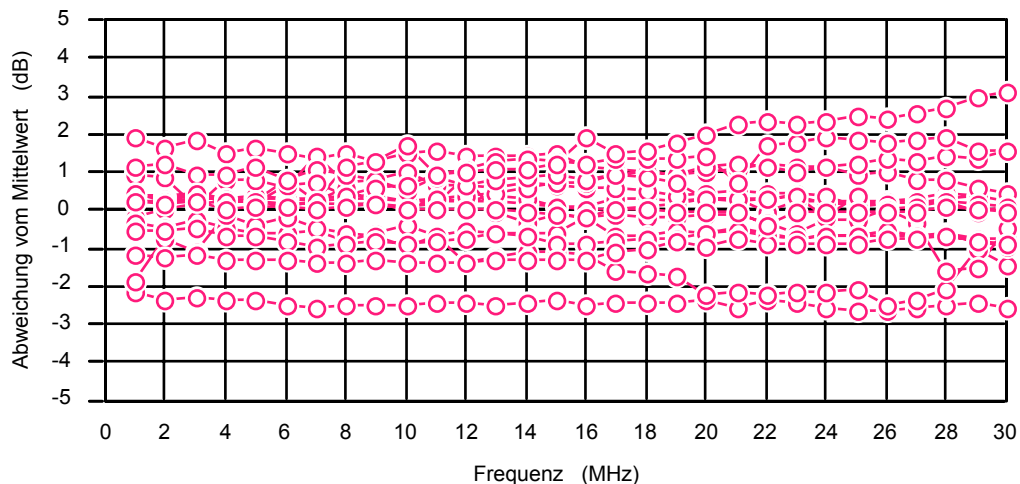
Die Abweichung der Resultate vom Mittelwert bei der Zusatzmessung 2 (Netznachbildung direkt) sind in Fig. 15 und 16 dargestellt.

Fig. 16 Störquelle direkt an Netznachbildung, Einkopplung und Messung an Phase

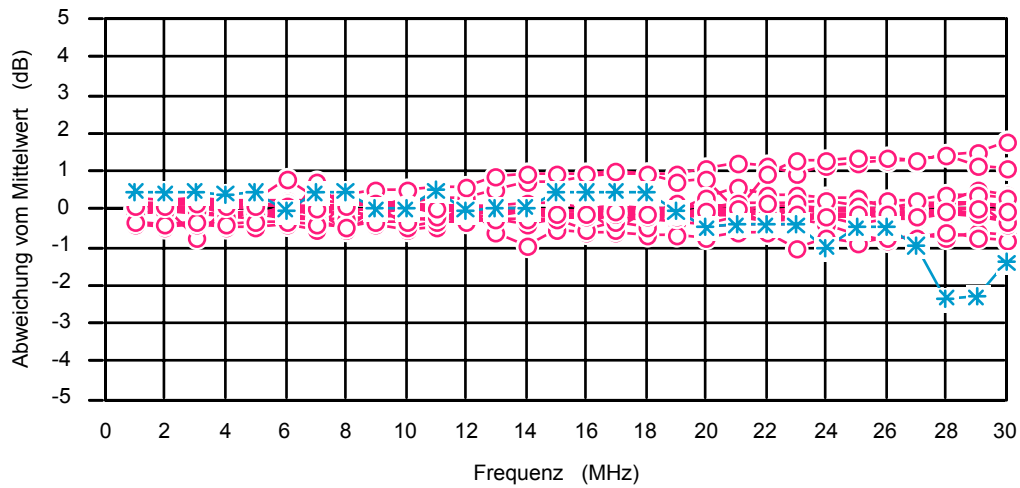
Wenn die Resultate individuell mit den in Fig 13 gezeigten Werten korrigiert werden, so werden die Unterschiede der Messempfänger kompensiert. (Fig.17 und 18) Die Streuung bei tieferen Frequenzen ist so deutlich reduziert und der Einfluss der Netznachbildung wird sichtbar.

Einzig bei dem in Fig. 17 und 18 mit blauen Sternen markierten Labor zeigt sich eine deutliche Abweichung oberhalb 20 MHz. Die Ursache für diese Abweichung könnte darin liegen, dass in diesem Labor eine Netznachbildung verwendet wurde, bei welcher der Masseanschluss des Adapters nicht passt und deshalb die Masseverbindung improvisiert werden musste.

Fig.18 Gleiche Messung wie Fig.16, Unterschiede der Messempfängerkalibrierung kompensiert

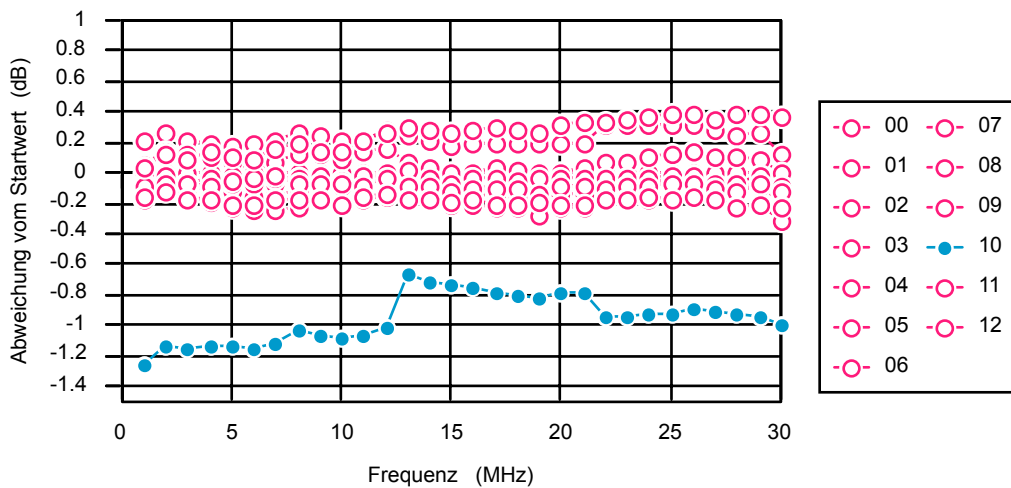
Zur Kontrolle der Stabilität des Referenzprüflings wurde dieser mit wenigen Ausnahmen nach jeder Messung zu METAS zurückgeholt und die Zusatzmessung 1 (Messem Empfänger direkt an Generator) wiederholt. In Fig. 19 ist die Abweichung der Wiederholungsmessungen von der Ersten Messung dargestellt. Dabei zeigte die 10. Wiederholungsmessung eine deutliche Abweichung. Eine genauere Analyse ergab, dass der 20 dB Attenuator zerstört war. Ursache der Zerstörung war vermutlich ein Spannungstransient beim Umschalten oder Kontaktieren der Netznachbildung für die Zusatzmessung 2. Im Adapter für die Netznachbildung sollte deshalb eine geeignete Schutzschaltung eingebaut werden. Nach der Reparatur war das Resultat wieder im Streubereich der vorangehenden Messungen. Die Resultate des letzten Labors vor dieser 10. Kontrollmessung liegen im Rahmen der Streuung und wurden in der Auswertung normal Berücksichtigt.

Fig. 19 Kontrollmessungen am Generatorausgang bei METAS

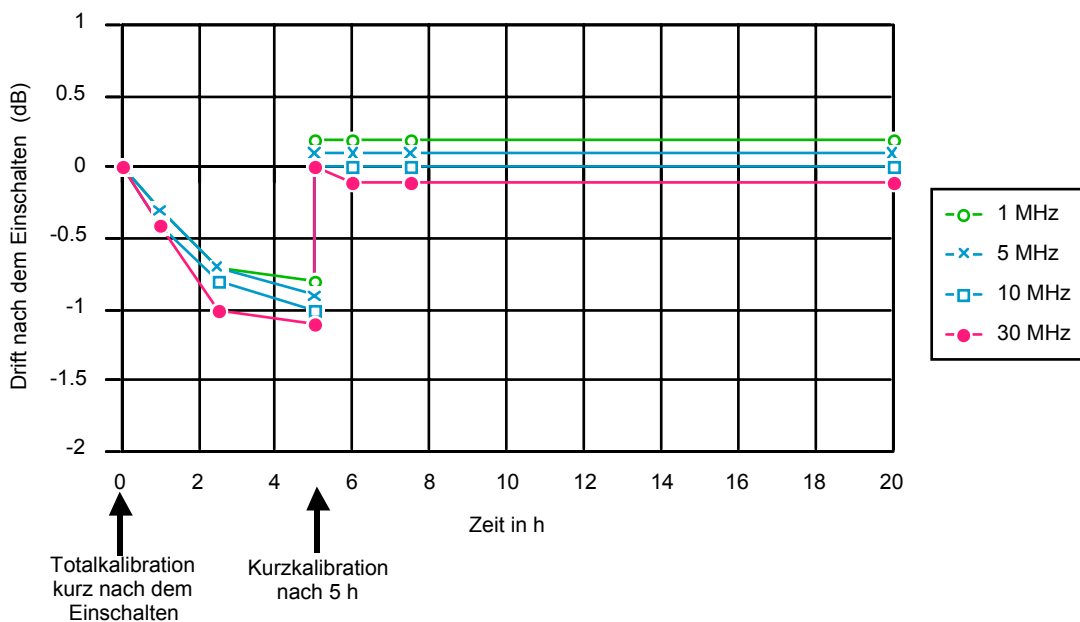
Ein Labor zeigte eine auffällige generelle Abweichung bei der Zusatzmessung 1. Als mögliche Ursache wurde zuerst der beim Empfänger vorgeschaltete Begrenzer mit 10 dB Dämpfung vermutet. Eine Nachmessung der Dämpfung dieses Begrenzers ergab aber Abweichungen von weniger als 0.2 dB. In der Diskussion mit dem Labor ergab sich eine andere Erklärung: Wenn der Messempfänger kurz nach dem Einschalten mit der eingebauten automatischen Vollkalibration abgeglichen wird, geht die nachfolgende thermische Drift voll in das Messergebnis ein. Ein entsprechender Versuch bei METAS mit dem gleichen Empfängertyp (ESH3) zeigte das in Fig.22 dargestellte Verhalten nach dem Einschalten.

Fig.22 Zeitlicher Verlauf acht gemessener Frequenzen nach dem Einschalten

Das betreffende Labor hat diesen Versuch mit dem eigenen Messempfänger wiederholt und eine Drift von bis zu ca. 2.5 dB festgestellt. Da für die Ringversuchsmessung der Empfänger kurz nach dem Einschalten mit der automatischen Totalkalibrierung abgeglichen worden war, ist damit die systematische Abweichung dieses Labors im Ringversuch erklärt (grüne Quadrate in Fig. 5, 13 und 14).

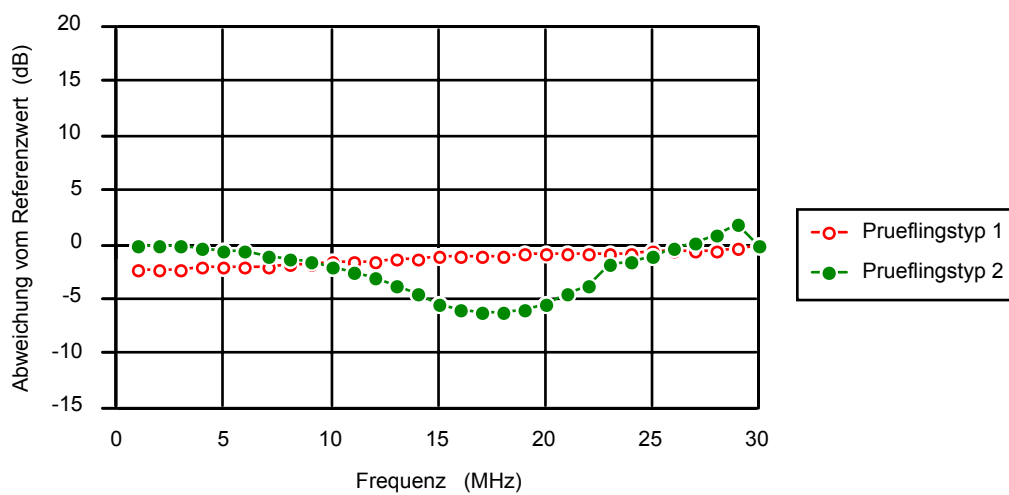
Die gebräuchlichen Netznachbildungen enthalten die Möglichkeit, eine Schutzleiternachbildung nach VDE0877 von 50 Ω / 50 μH in den Schutzleiter einzuschalten. Bei Messungen nach CISPR 22 ist diese Schutzleiternachbildung nicht vorgesehen. Als Referenzwert wird deshalb in den nachfolgenden Vergleichsmessungen die Messung ohne Schutzleiternachbildung verwendet. Fig. 23 zeigt die Abweichung durch das Einschalten der Schutzleiternachbildung.

Fig. 23 Abweichung vom Referenzwert bei Messung mit Schutzleiternachbildung

Der Unterschied ist bei Prüflingstyp 2 (hochohmige Einkopplung im Referenzprüfling) deutlich grösser als bei Prüflingstyp 1 (niederohmige Einkopplung im Referenzprüfling). In Fig. 8 (Messung mit Prüflingstyp 2) haben zwei Labors eine Abweichung, die ziemlich genau diesem Bild für Prüflingstyp 2 entspricht. Es ist anzunehmen, dass diese beiden Labors mit eingeschalteter Schutzleiterdrossel gemessen haben.

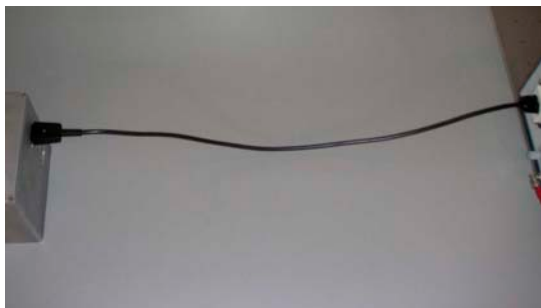
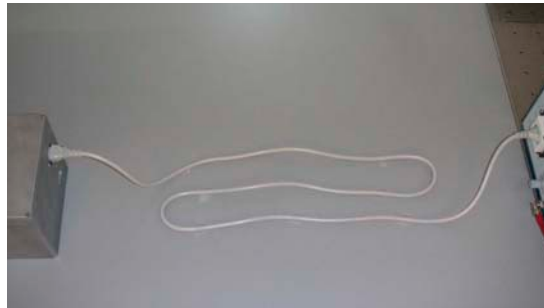
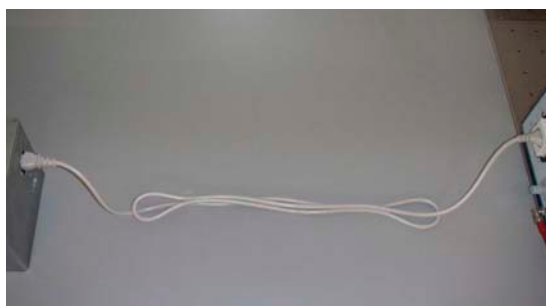
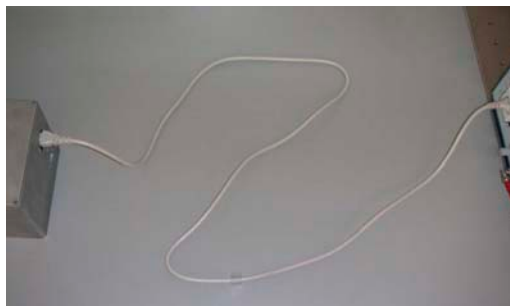
a: Auf 80 cm gekürztes Netzkabel (Referenz)

b: Mäanderförmig gebündeltes Netzkabel

c: Eng gebündeltes Netzkabel

d: Weit ausgelegtes Netzkabel

Fig. 25 Verschiedene Bündelungsvarianten des Netzkabels

Die gemessenen Abweichungen der Messresultate durch die Bündelung sind in Fig. 26 zusammengestellt. Als Referenzwert wird die Messung mit dem verkürzten Netzkabel verwendet (Fig. 25a).

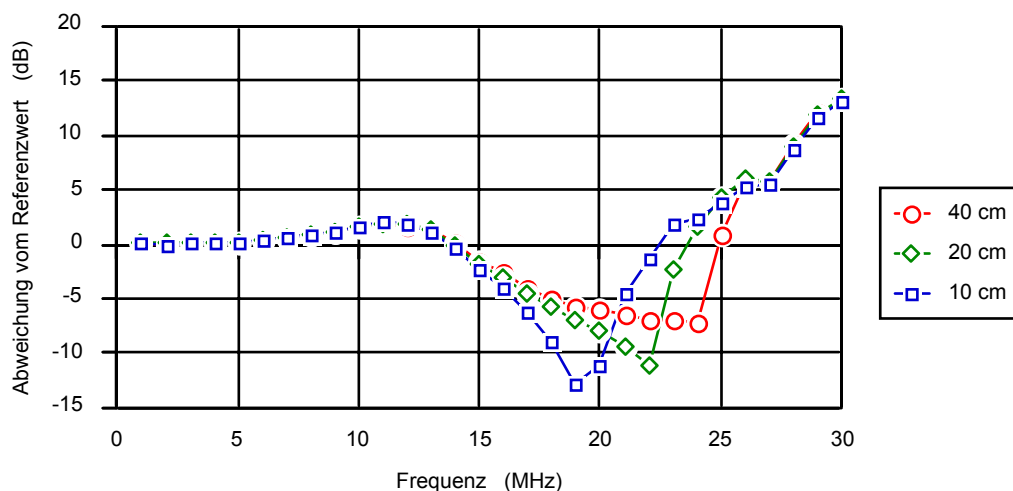
Als Ergänzung der Messungen in Fig. 26 wurde mit der Bündelung nach Fig. 25b ( Mit Prüflingstyp 2, ohne Schutzleiternachbildung) die Distanz des Prüfling zur Wand („vertical reference plane“) verändert.

Fig. 27 Variation des Prüflingsabstands zur Wand (Prüflingstyp 2, Kabel 1.8 m, gebündelt nach Fig. 25b)

Die Abweichung im Frequenzbereich 15 MHz bis 25 MHz erscheint wie ein Resonanzkreis, gebildet aus der Kapazität des Prüflings gegen die Wand und der Induktivität des Netzkabels. Wenn der Prüfling näher zur Wand kommt, so steigt die Kapazität und die Resonanzfrequenz sinkt. Oberhalb von 25 MHz ist die Abweichung nicht abhängig von der Distanz zur Wand.

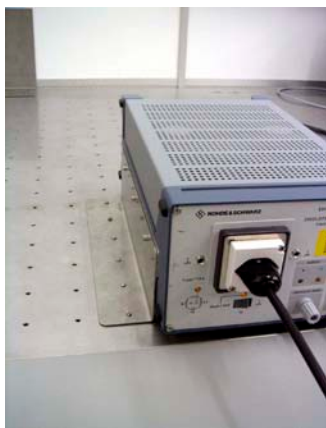
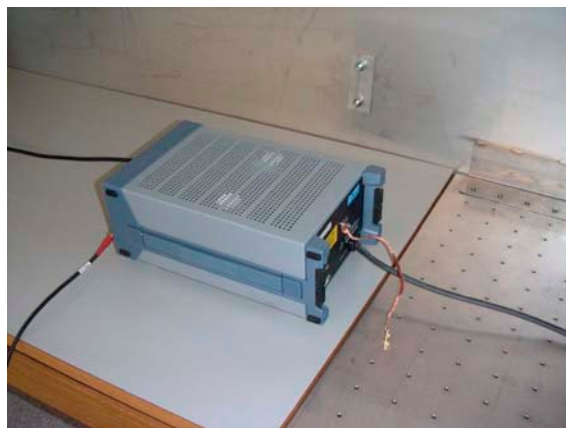
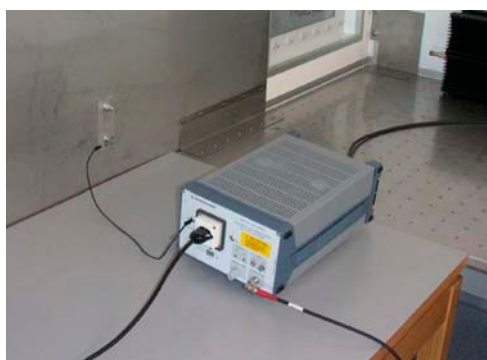
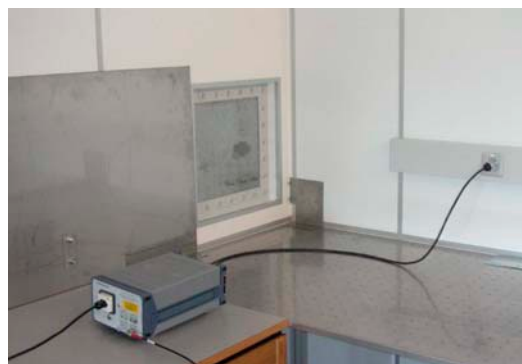
Der Massebezug der Netznachbildung hat ebenfalls einen Einfluss auf das Messresultat. Als Referenz in diesem Vergleich wurde ein Messaufbau in einer Schirmkabine (Raum 1) verwendet, bei dem die Netznachbildung mit einem Blechwinkel direkt über eine grossflächige Metallplatte mit der Wand der Schirmkabine kontaktiert ist (Fig. 24, 30a).

Die schlecht geerdete Netznachbildung wurde dadurch simuliert, dass die Netznachbildung ausserhalb der Metallplatte auf dem Holztisch aufgestellt war und nur über ein kurzes Massekabel (Fig. 30b und c), oder über den Schutzleiter des Netzkabels geerdet ist. (Fig. 30d).

a: Referenzmessung  
Netznachbildung mit Blechwinkel  
an Metallplatte

b: Kurze Masseverbindung zum  
Erdanschluss an der Rückseite  
der Netznachbildung (15 cm)

c: Kurze Masseverbindung zum  
Erdanschluss an der Vorderseite  
der Netznachbildung (40 cm)

d: Masseverbindung nur über  
Schutzleiter des  
Netzanschlusses (1.5 m)

Fig. 30 Netznachbildung mit unterschiedlichem Massebezug

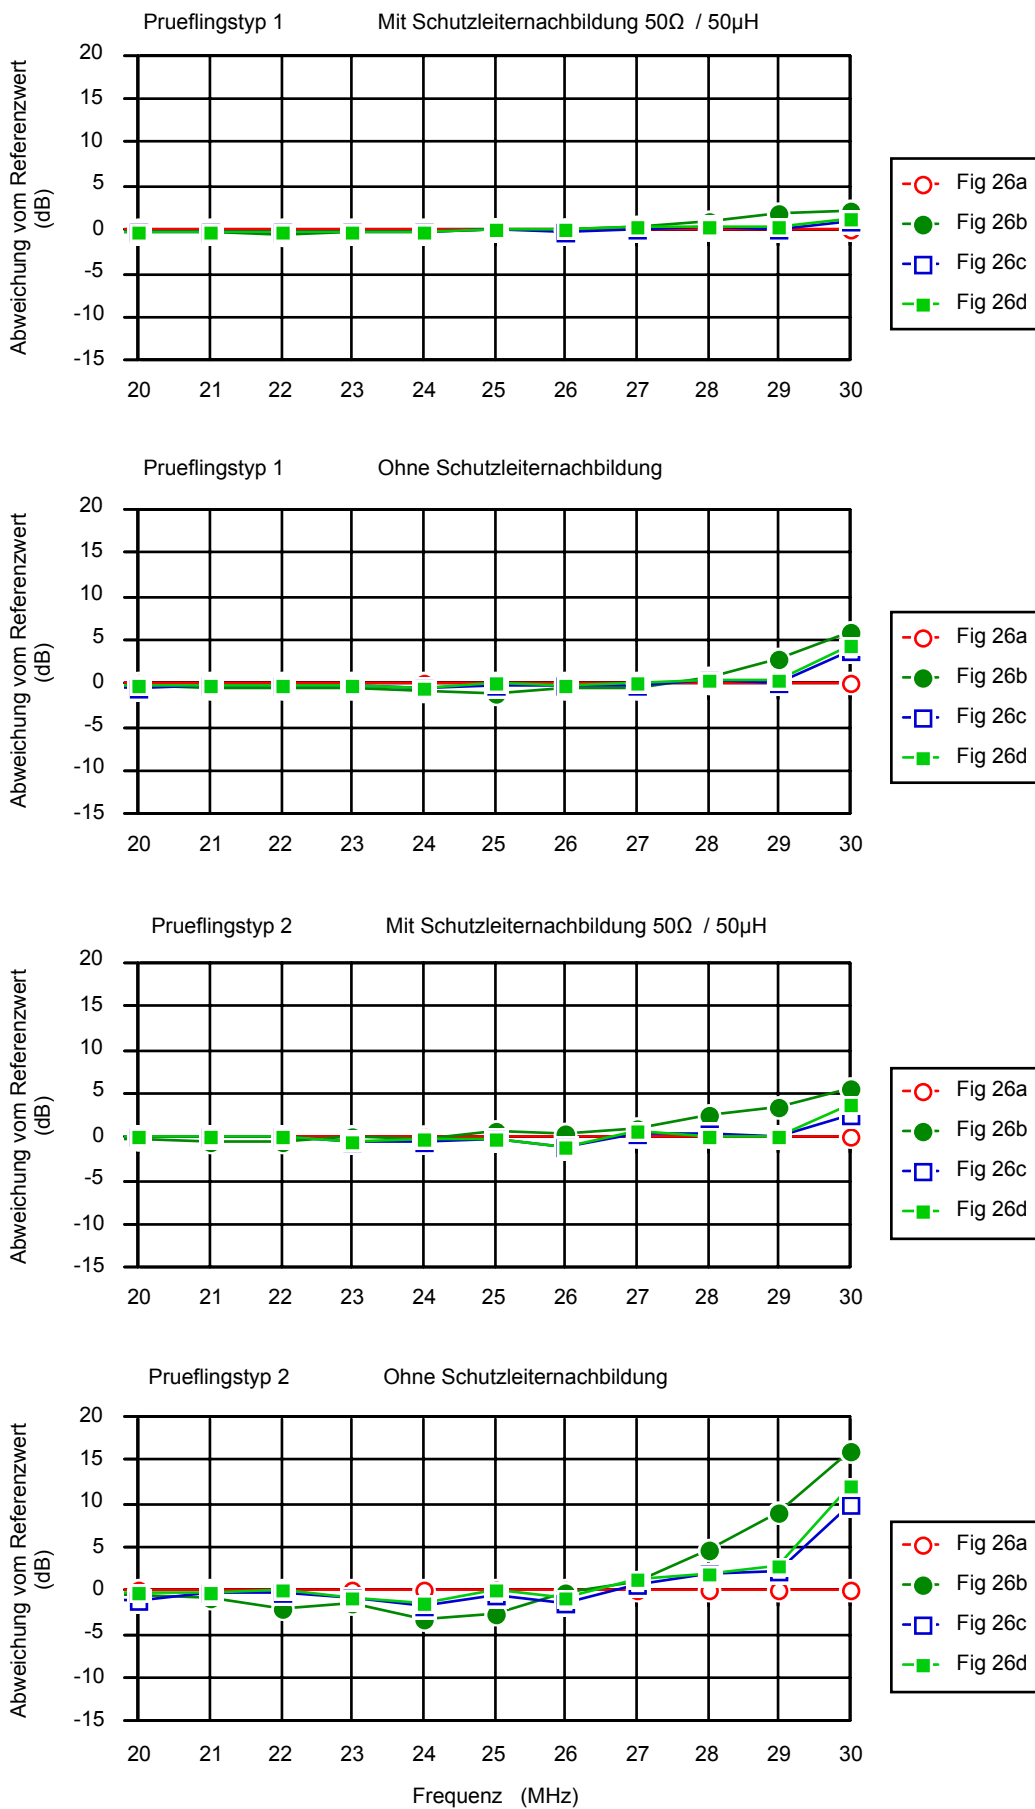
Fig. 31 Unterschiedlicher Massebezug der Netznachbildung (Referenz: Fig. 30a)

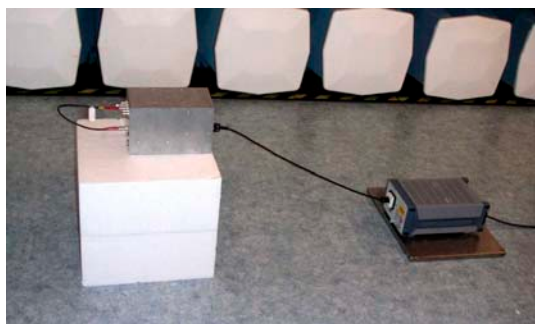
Dabei stellte sich die Frage, welche dieser Messungen als Referenz verwendet werden soll. Deshalb wurde eine Messung in der Absorberhalle mit Metallboden (Prüfling 40 cm über dem Metallboden, Netznachbildung mit dem Metallboden verbunden) durchgeführt und diese Messung (ohne Schutzleiternachbildung) als Referenz verwendet.

Fig. 34 Aufstellung für die Referenzmessung in der Absorberhalle mit Metallboden

Bemerkung: Das Bild für Fig. 34 wurde ohne Metallboden aufgenommen. Für die Referenzmessung zu den in Fig. 35 dargestellten Resultaten war der gleiche Aufbau über dem Metallboden aufgestellt.

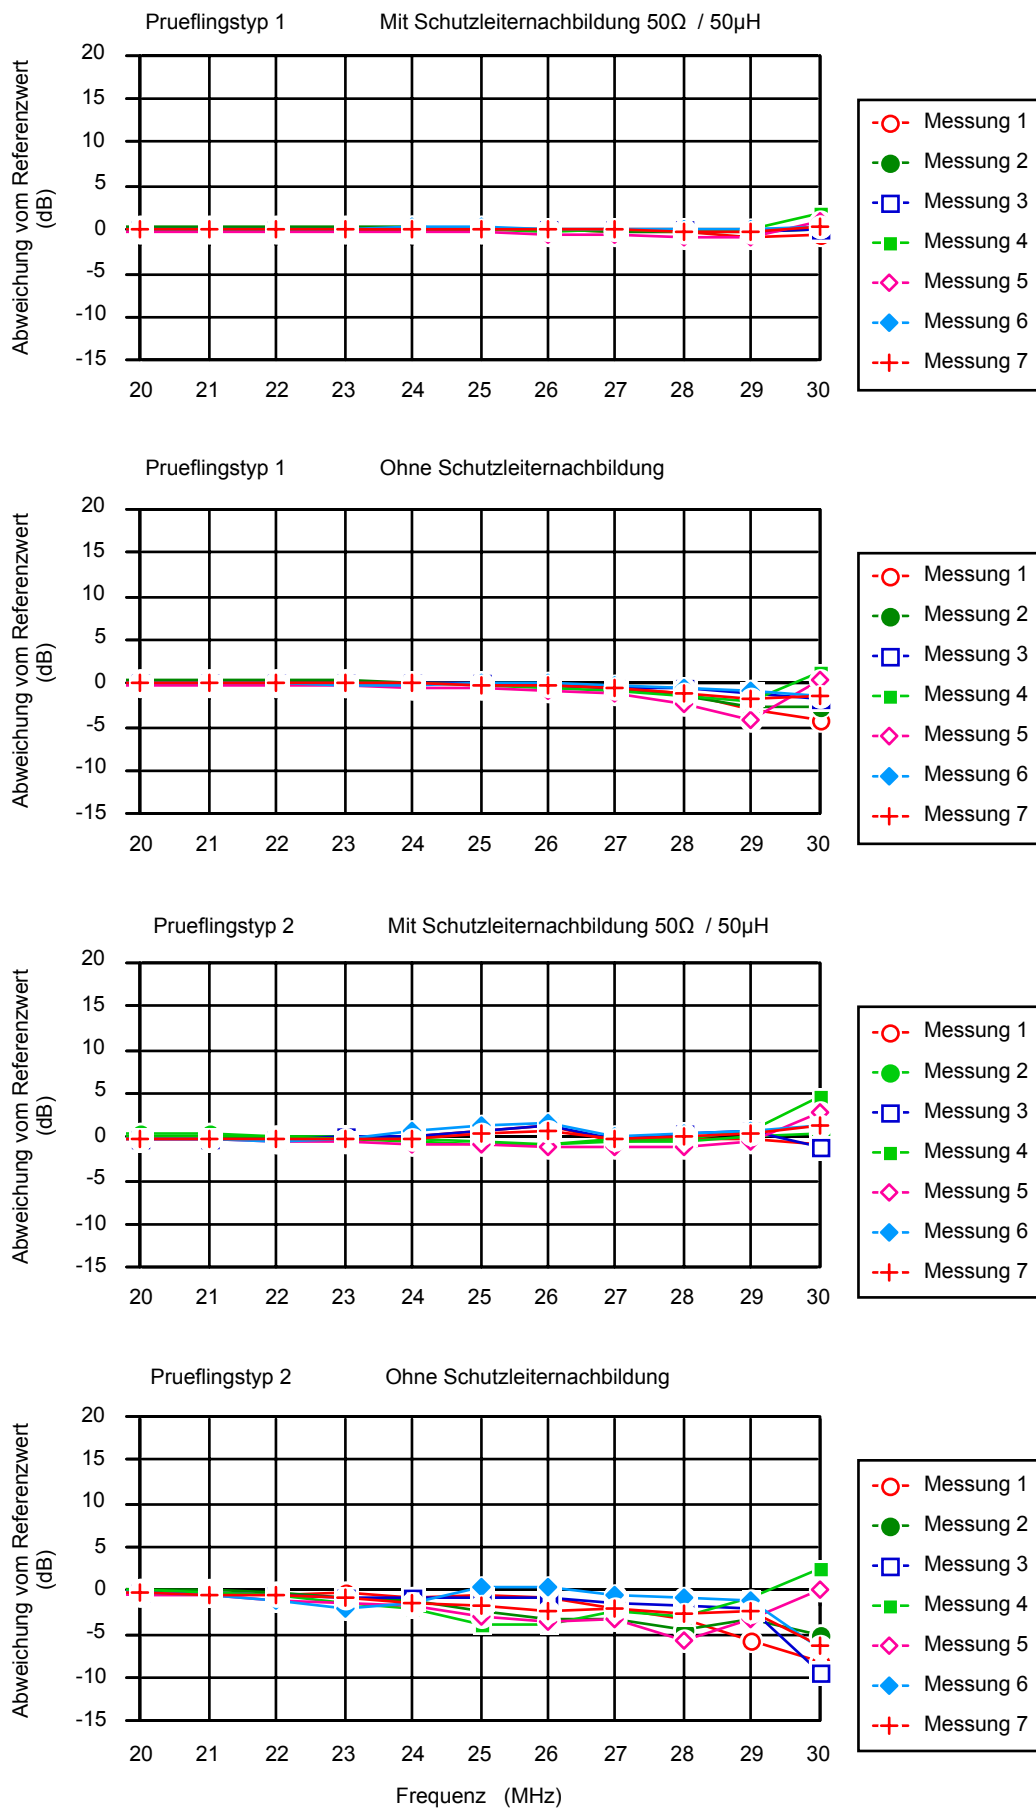
Während der Vergleichsmessungen bei METAS haben wir festgestellt, dass die Resultate auch davon abhängig sind, in welchem Messraum und wo in diesem Messraum gemessen wird. Deshalb haben wir die Messung in drei verschiedenen Schirmkabinen und soweit möglich auch an verschiedenen Positionen durchgeführt. Ausserdem haben wir die Messung auch mit der vertikalen Referenzfläche nach CISPR Publ 16-2-1, Fig. 6 in zwei verschiedenen Umgebungen durchgeführt.

Die Norm CISPR 16-2-1 verlangt eine Massebezugsfläche von mindestens 2 m mal 2 m Fläche. Der Prüfling soll in 40 cm Abstand zu dieser Fläche und in 80 cm Abstand zur Netznachbildung aufgestellt werden. Die Netznachbildung soll direkt mit der Massebezugsfläche verbunden sein. Alle anderen Metallteile und Metallflächen sollen mindestens 80 cm von der Massebezugsfläche entfernt sein. Über die Grösse und Eigenschaften der Schirmkabine sind keine weiteren Angaben gemacht.

Messung 1 und 2:	Raum 1: Schirmkabine der Grösse 4.8 m / 4.2 m / 2.7 m (2 Positionen)
Messung 3 und 4:	Raum 2: Schirmkabine der Grösse 4.2 m / 2.2 m / 2.7 m (2 Positionen)
Messung 5:	Raum 3: Schirmkabine der Grösse 2.8 m / 2.2 m / 2.6 m (1 Position)
Messung 6:	Metallwand 2 m x 1.5 m aufgestellt in Laborumgebung
Messung 7:	Metallwand 2 m x 1.5 m aufgestellt im Absorberraum ohne Metallboden (FAR)

Fig. 35 Messungen in verschiedenen Messumgebungen (Verschiedene Schirmkabinen, verschiedene Positionen in der Schirmkabine, Massefläche nach CISPR 16-2-1 in unterschiedlicher Aufstellung)

Die Messungen 6 und 7 mit Metallwand sind in Fig. 38 noch einmal separat dargestellt, Es fällt auf, dass die Abweichungen eher kleiner sind als die Abweichungen der Messung in den geschirmten Räumen (Messung 1 bis 5 in Fig. 35).

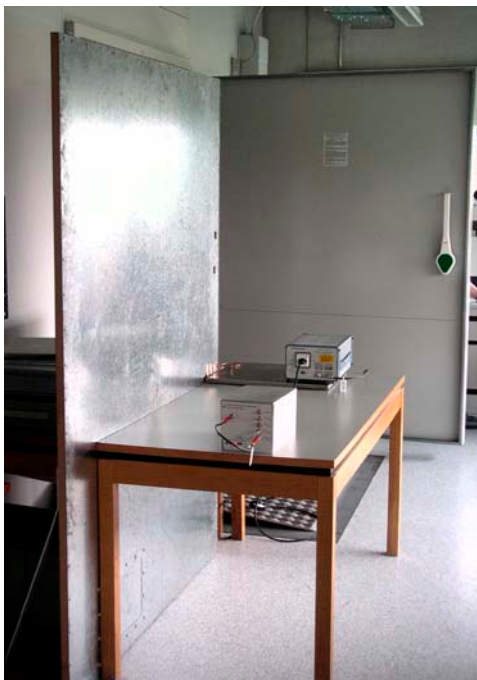
Die Aufstellung der Metallwand für die Messung 6 und 7 ist in Fig. 36 und Fig. 37 abgebildet.

Fig. 36 Metallwand in Laborumgebung  
(Messung 6)

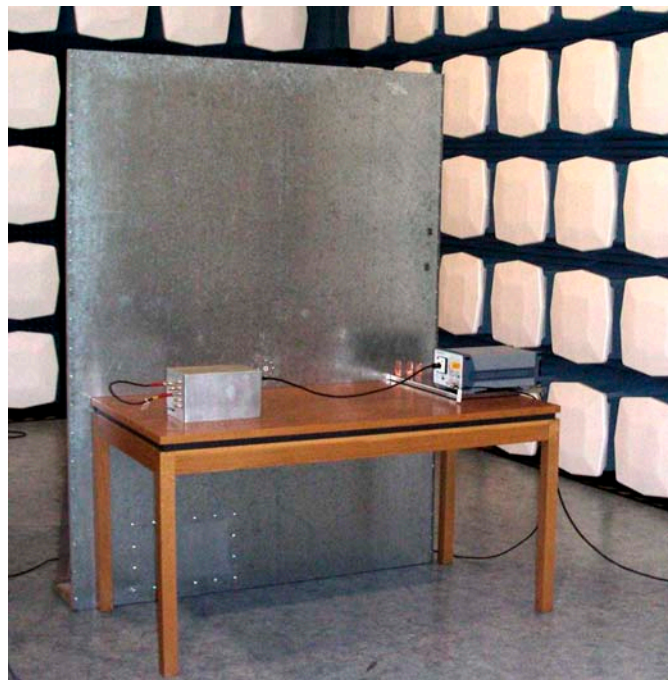
Fig. 37 Metallwand in Absorberhalle (FAR)  
(Messung 7)

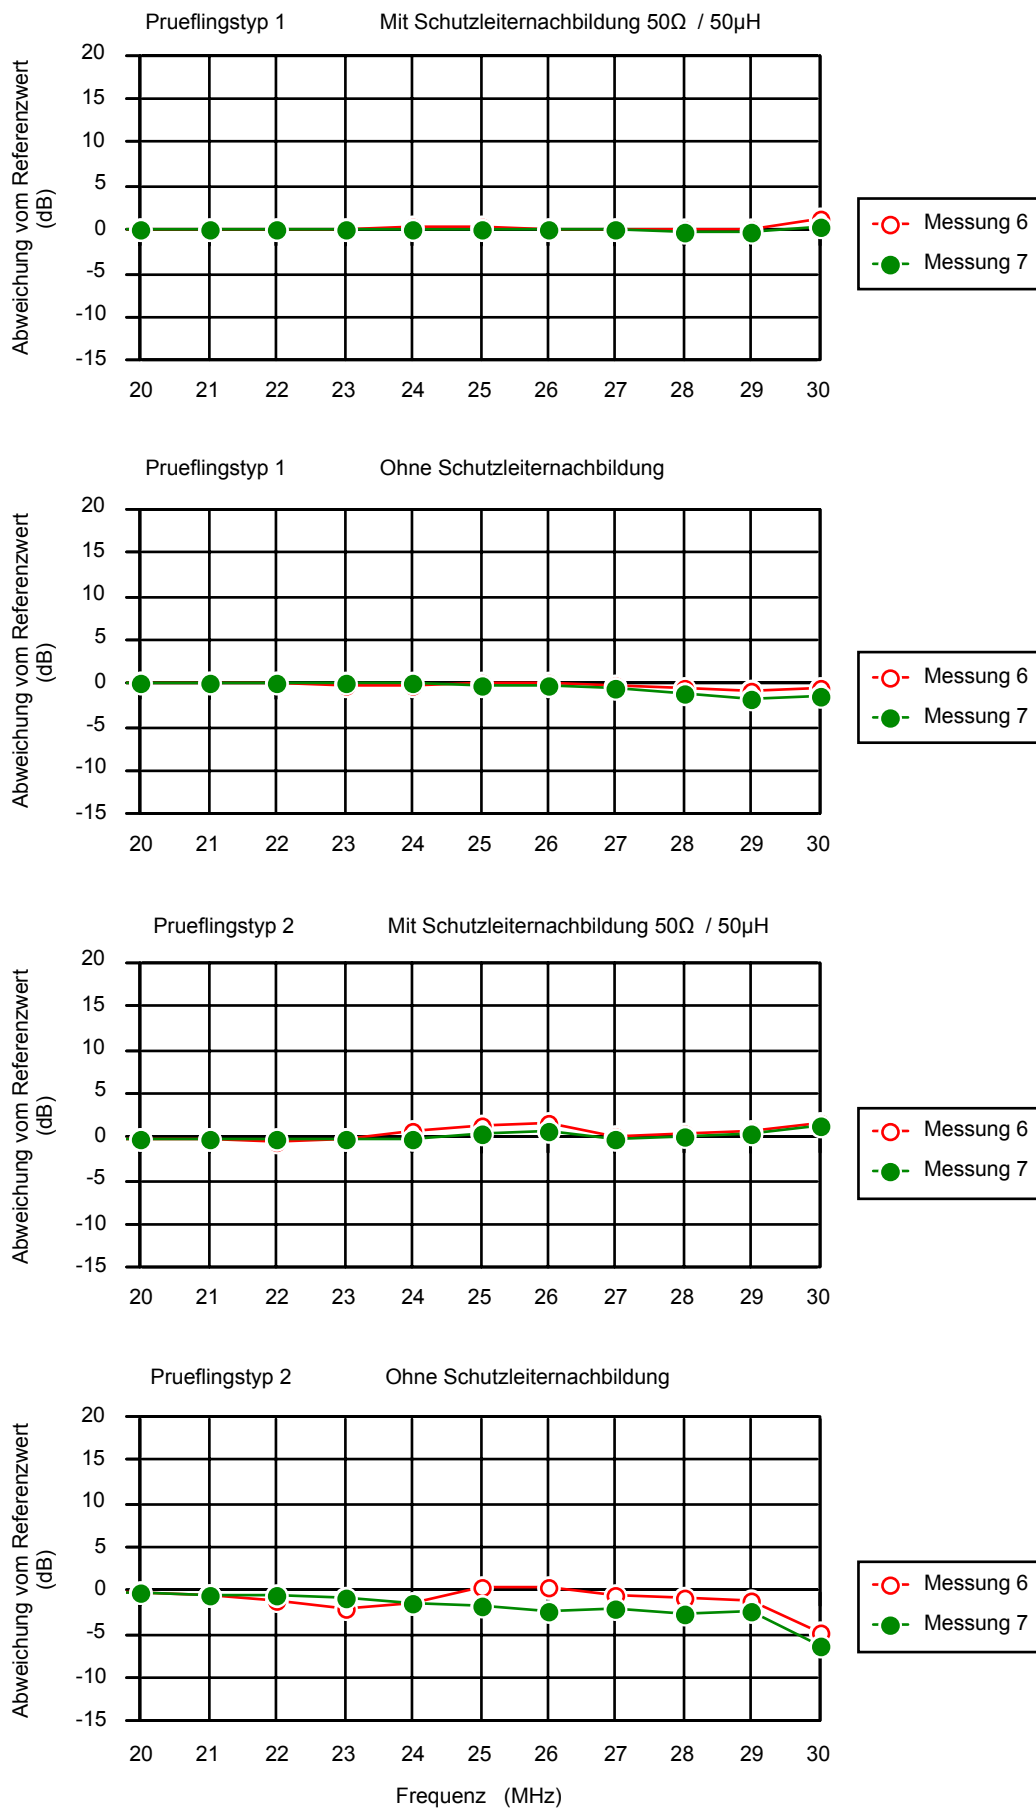
Fig. 38 Messungen mit Metallwand nach CISPR 16-2-1 Fig 6
